**PREFEITURA MUNICIPAL DE ANAJATUBA**  
**DEPARTAMENTO DE ENGENHARIA**  
**LAUDO DE VISTORIA E AVALIAÇÃO**

**LAUDO DE VISTORIA E AVALIAÇÃO**

Trata-se da avaliação mercadológica de um imóvel, localizado na Rua Humberto de Campos, na Sede do município de Anajatuba-MA.

Vistoria de avaliação no referido imóvel objetivando emitir parecer técnico quanto ao valor do aluguel do imóvel.

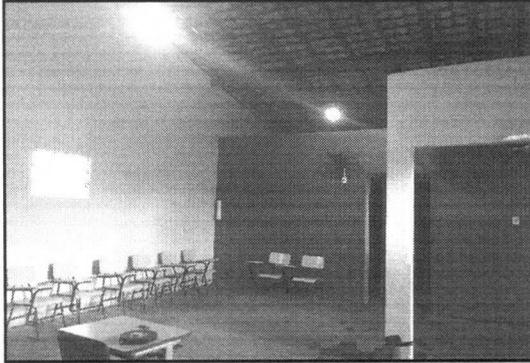
**Foto 07:** Imagem do Salão de entrada do pavimento superior, com destaque ao piso sem revestimento cerâmico

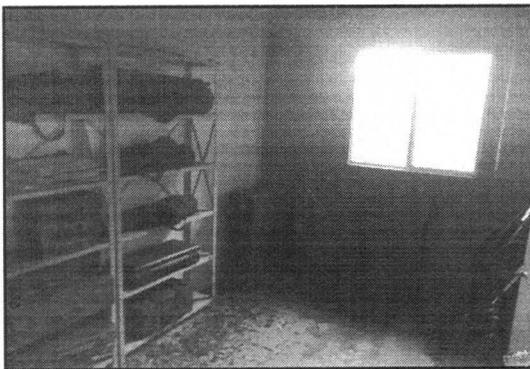
**Foto 09:** Imagem da Sala, esquadria de alumínio e vidro, piso sem revestimento cerâmico

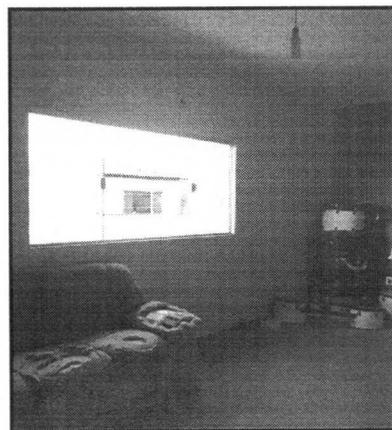
**Foto 10:** Imagem da Sala, esquadria de alumínio e vidro, piso sem revestimento cerâmico

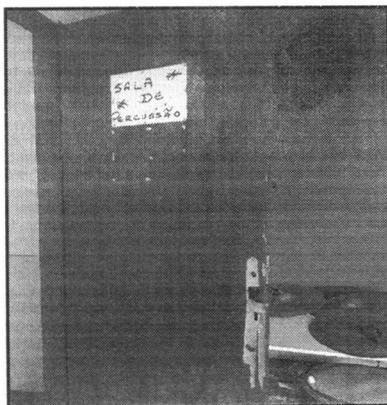
**Foto 11:** Imagem de porta de madeira danificada

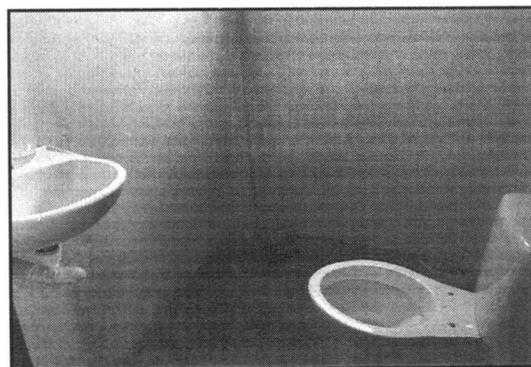
**Foto 12:** Imagem de banheiro com vaso e pia em louça e sem revestimento cerâmico
